# SACANDO EL AGUA

## INVESTIGACIÓN EN BOMBAS MANUALES

DONALD S. SHARP

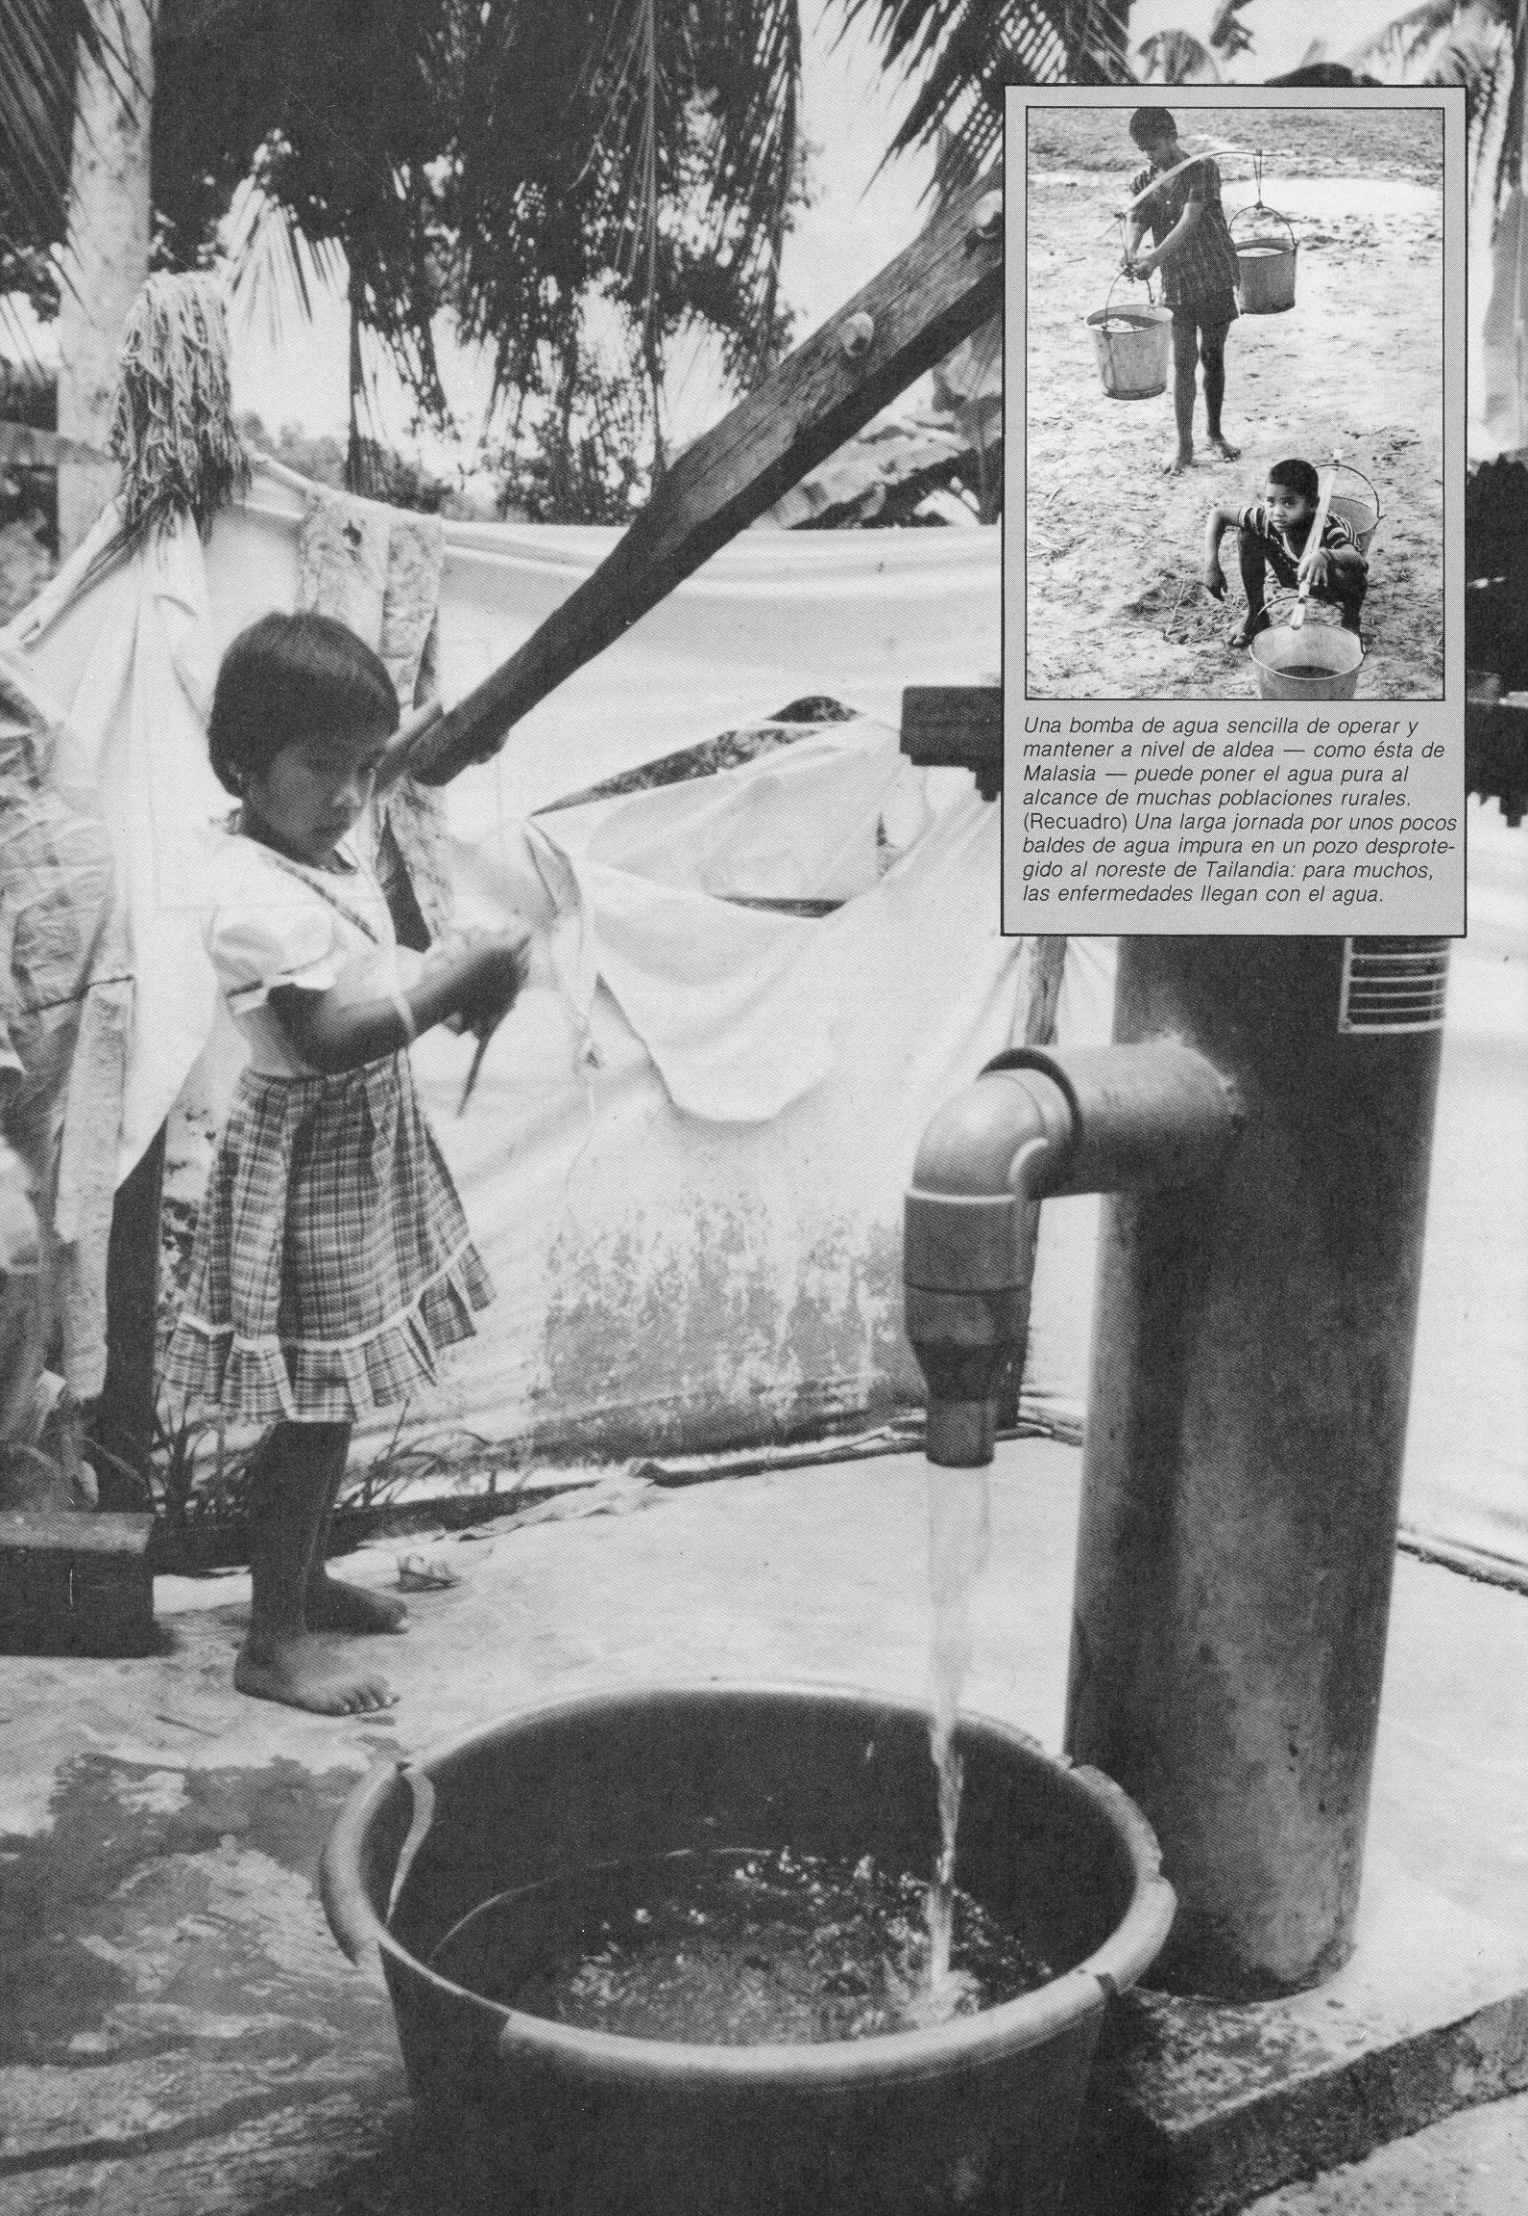
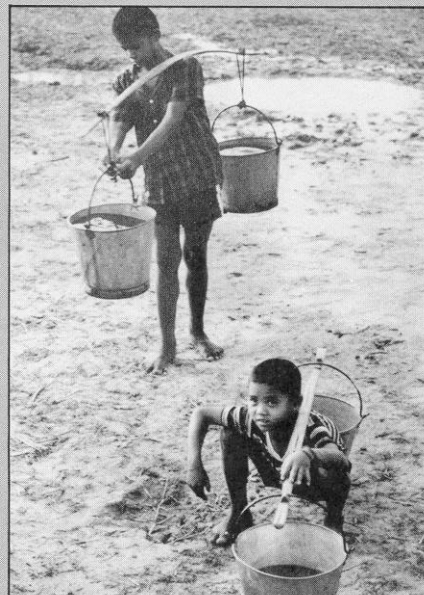
Una bomba de agua sencilla de operar y mantener a nivel de aldea — como ésta de Malasia — puede poner el agua pura al alcance de muchas poblaciones rurales. (Recuadro) Una larga jornada por unos pocos baldes de agua impura en un pozo desprotegido al noreste de Tailandia: para muchos, las enfermedades llegan con el agua.
